第18回 技術発表会 論文集

■
2023.11.9 (木)

河川合流部付近における支川橋梁架け替え計画

本稿は、過年度に実施された橋梁定期点検において、健全性の判定区分がIV（緊急措置段階）と診断された既設橋梁の対策を検討したものである。対象となる橋梁は、河川の合流部付近の支川を横過する橋梁であり、本川の背水（バックウォーター）の影響を受けるため、本川の河川条件を整理するとともに、支川の処理方法についても留意し、橋梁架け替え工法の子備設計を策定した。

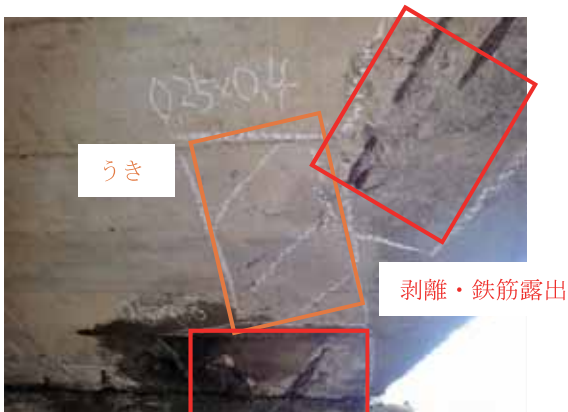
写真-2 床版下面の損傷

床版下面には、鉄筋の露出をともなうコンクリートの剥離が広範囲に見受けられ、露出している鉄筋には、腐食が生じている。また、コンクリートの浮きも確認されるが、損傷の進行は認められない。

損傷状況を写真-2に示す。損傷状況より、コンクリートの中酸化が鉄筋位置まで進行したことによる鉄筋の腐食膨張、それに伴うコンクリートの浮き、剥離が発生したものと判断できる。また、鉄筋のかぶり不足により、早期に中性化が鉄筋位置まで到達したと判断される。

前述した問題点を踏まえ、熊本県、球磨村と三者協議実施した。協議の結果、今後の大雨による洪水時の村道保全のため、既設橋梁の修繕は実施せず、架け替える方針とした。

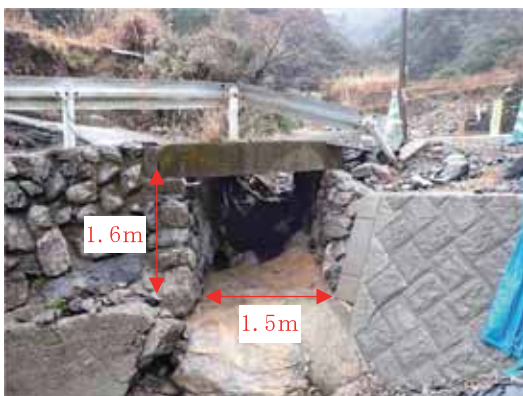
写真-3 橋梁断面状況

工法を立案する前に、対策工法によっては、写真-3に示す既設流下断面を小さくしてしまうおそれがあるため、支川流下能力の照査を実施した。その結果、既設断面において、流域への降雨を適切に流下させる能力が不足していることが確認された。

支川流域から流下してくる、計画高水流量は、17.90 m^3/s である。しかし、写真-3に示す現況断面では、流下可能な流量がわずか6.29 m^3/s であった。そのため、支川流域に降った雨を流下させる能力が不足している状況である。

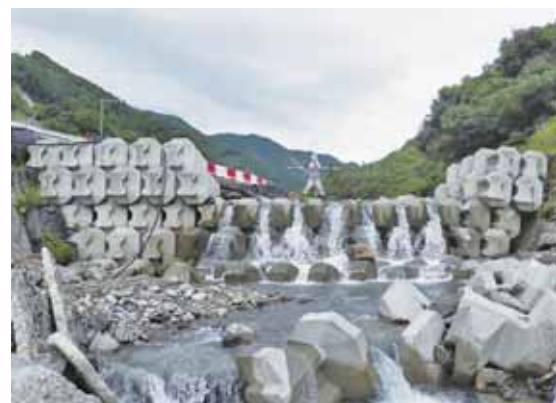
写真-4 仮設床固工設置状況

写真-4に示すとおり、河川合流部直下流には、本川上流域での砂防工事にともなう土砂流下抑制のための仮設床固工が設けられており、本川河床に土砂が堆積し、元の河床高が不明である。

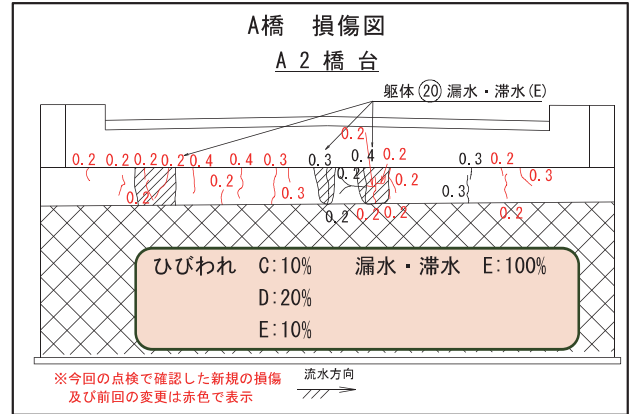
図-2 A橋 A2橋台 損傷図

写真-1に示すA橋は、海岸線付近の路線に架設されたプレテンションPC単純床版橋である。2012年架設（調査当時橋齢10年）橋長14.9m、幅員8.2mである。この路線は、国道に接続する路線であり周辺に工場も点在するため、大型車交通量が比較的多い路線である。点検結果については、損傷の進行状況を視覚的に把握するため、図-2の損傷図に示すように、前回の点検で確認した損傷を黒色、今回の点検で確認した損傷を赤色で表示した。上部工は、床版間詰部より遊離石灰が見られたが損傷は軽微であり概ね健全な状態である。下部工は、写真-2のように両橋台の堅壁に鉛直方向のひびわれ（ひびわれ幅0.2mm～0.4mm）が多数みられた。架橋位置が海岸性に近く塩害の可能性も考えらる。

橋台のひびわれが、前回点検より多数増え、ひびわれ幅も増大している。漏水・滞水も見られることから、伸縮装置の劣化も懸念される。損傷の進行状況が早い事から、早めの措置が必要だと考えII：予防保全段階を提案した。

ひびわれの進行状況、ひびわれ幅の増大などを鑑み、最終的な橋梁全体の健全度をIからIIへと見直した。

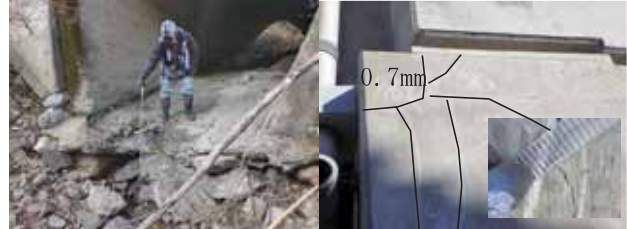
写真-10 橋台前趾洗堀

部材の劣化速度が進行しているA橋に加え、写真-10のようにR2年7月豪雨の影響によるものと思われる橋台前趾前面地山の洗堀がある橋梁や、写真-11のように下部工のひびわれが0.7mmと大きく、ひびわれが増加している橋梁など、判定区分をⅢとした橋梁は補修工事を提案した。次に、橋梁の現地状況を勘案したB橋、管理瑕疵に問われる恐れのあるC橋に加え、写真-12のように橋面防護柵のボルトが1箇所脱落している橋梁や、写真-13のように桁下の排水管が地山に埋没し、橋面排水柵まで土砂が堆積しており排水管を更新する必要がある橋梁などは維持管理での対応を提案した。また施工時に足場などの仮設や交通規制が必要な橋梁は補修工事、必要無い橋梁は維持管理での対応を提案した。さらに、今回の点検では5橋で排水柵や橋面の土砂堆積が見られた。橋梁の損傷の劣化要因には水的作用による劣化が大きく影響する。排水柵や橋面に堆積している土砂の撤去を行うことで、速やかな排水が行われ舗装のひびわれなどからの桁下への水の侵入を防ぐことができる。よって、土砂が堆積していた橋梁に対しパトロールでの土砂撤去、及びその後のパトロール強化を提案した。

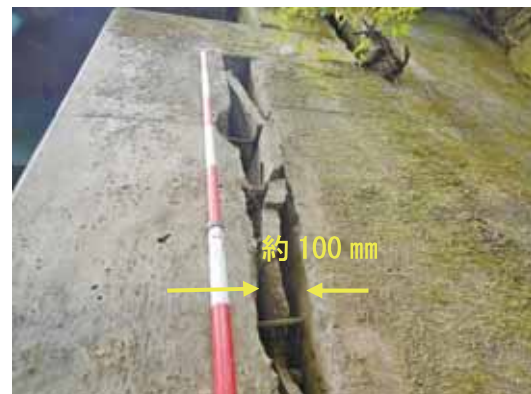
写真-1 橋台の開き

左岸側上流の杉林では、樹木の根曲がり等が見られ、不安定斜面下部に設置されたブロック積では、10mm程度の擁壁の開きや、ひびわれが確認され橋梁側に向かって土圧が作用し、不安定な状態であることを確認した。また、左岸側取付道路はサグ状になっており、既設橋梁は下り坂の底部に当たる。これらの地形的特徴により、橋台背面の土砂に長期に渡り雨水が浸入し、橋台背面の大きな沈下につながっていると推定した。
