# 第20回 技術発表会 論文集

2025.11.14(金)  
ホテル熊本テルサ

# 鋼桁橋梁の耐候性補修設計

株式会社新興測量設計 技術部 辻口 隆史

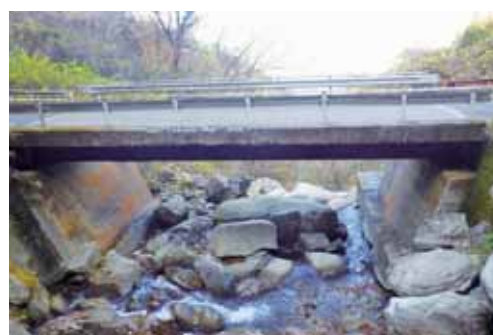
写真-1 橋梁側面図

対象橋梁（写真-1、図-1）は、生活道として利用されており、橋長13.4m、支間長13.0m、有効幅員5.00m、桁には耐候性のH型鋼材が使用されている。

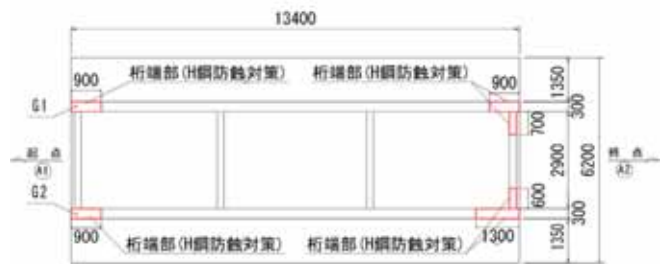
図-6 端部防蝕対策範囲図

耐力照査で桁端部の補強が不要であることが確認できたので、これ以上の損傷が広がらないために、**図-6**に示すように端部を重防蝕塗装とし、錆の原因と推察される伸縮装置及び地覆部からの漏水防止対策を行うこととする。

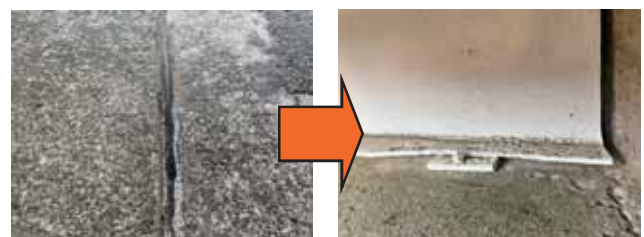
写真-6 伸縮装置  
ゴム部分のみ補修

対象橋梁の伸縮装置は、遊間が小さいので、流動性が高く流し込み施工が可能なシール材が適しているため、非排水型鋼製伸縮装置用弾性シール材を漏水対策として採用した。

写真-7 支承周りが  
よく乾いている

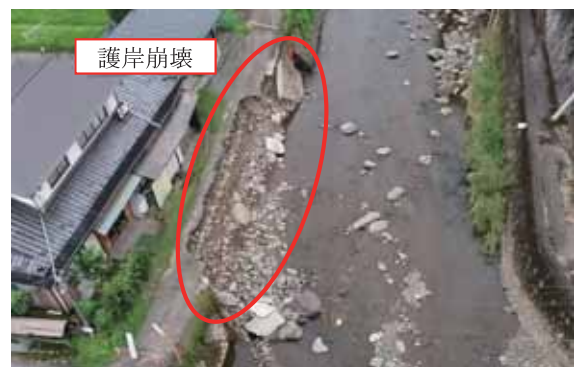
写真-1 被害状況一部

本調査対象河川である赤井川においては、豪雨の影響による増水に伴い、広範囲で浸水被害が発生した。また、**写真-1**に示すような護岸の崩壊や周辺からの土砂流入による土砂災害も多数確認さ

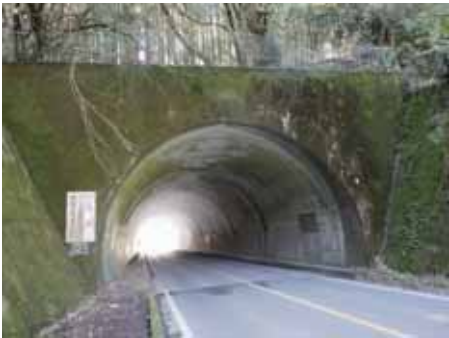
写真-1 二瀬本隧道

今回の点検対象トンネルは、国道265号線の山都町柏地内にある延長392mの二瀬本隧道(写真-1)と、延長93mの笹尾トンネル(写真-2)の2本である。当該国道は畜産関係や林業関係の大型車、一般車も比較的通行が多く、国交省の交通センサス報告書によると日当たりの交通量は上下線合わせて約2000台となっている。

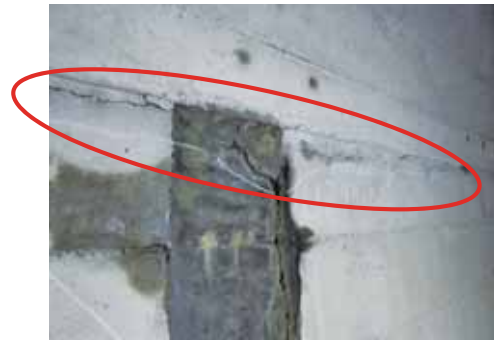
写真-3 水平打ち継ぎ目部のうき

矢板工法によって施工されたトンネルの横断目地部や水平打ち継ぎ目部(上半下半打ち継ぎ目)では、温度伸縮などにより応力が集中し、ひび割れやはく落が発生していることがある。また、トンネル縦断方向の水平打ち継ぎ部に化粧モルタルを施工したトンネルが多いが、覆工コンクリートとは強度や変形特性が異なるため、うきやはく離が発生しやすい(写真-3)。

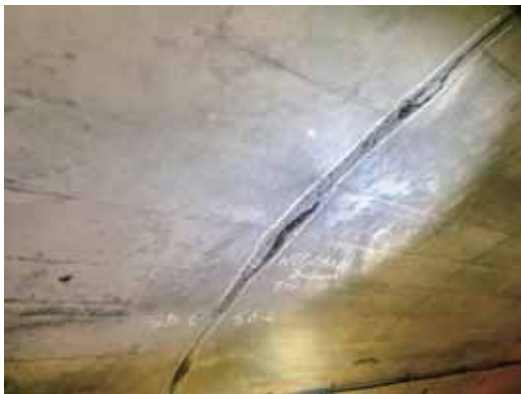
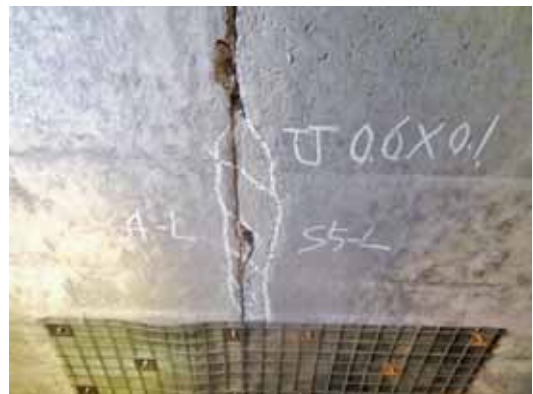
写真-4 横断目地部のうき(全景)

ひび割れ対策や、はく落対策は概ね完了していたが、スパン5の横断目地部に設置してあるはく落対策の外側に浮きを確認した(写真-4, 写真-5)。

健全度判定の流れを図-6に示す。スパン5に確認された横断目地部の浮きは、点検時に叩き落としを行うには範囲が広く、時間を要するため早期のはく落対策実施が望ましいと判断し、変状要因は材質劣化、対策区分はⅢとし、スパン5の健全度は早期措置段階のⅢとなる。

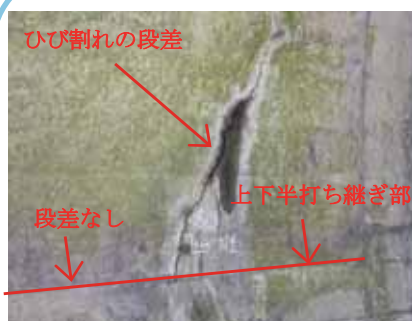
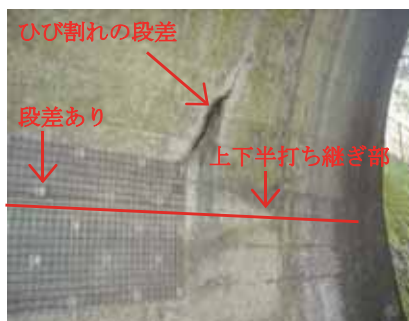
坑口部のスパン10においては、左側壁スパン中央の上下半打ち継ぎ目部と、そこからアーチ天端に向かって伸びているひび割れに、トンネル内面に向かって押し出された段差が生じている。2017年点検時に段差は見られなかったが、2020年点検時には段差が生じFRPネットが設置されていた。今回点検(2024年)は前回からの変動は確認されなかった。点検年度別の状況を写真-6((a)2017年度、(b)2020年度、(c)2024年度)に示す。

(a) 2017 年度

(b) 2020 年度

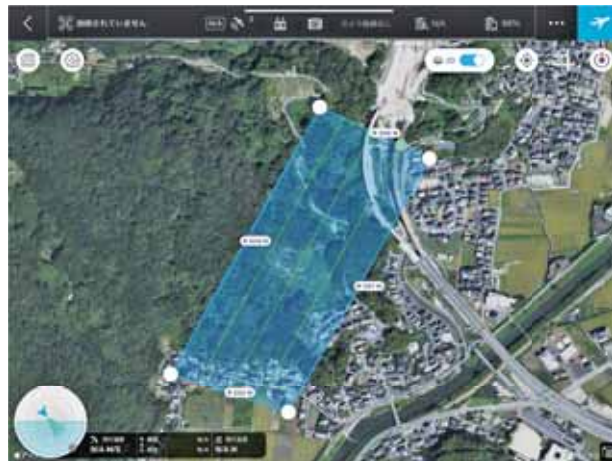
図-6 UAVの撮影計画

| オーバーラップ率 | 80% |
| サイドラップ率 | 60% |

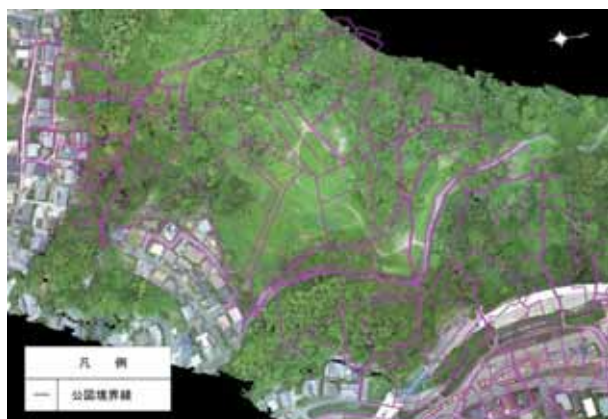
図-9 オルソ画像と統合した公園連続図

法務局所管の公図と熊本市のGISデータを参考に公図連続図を作成し、図-9に示すように見やすい桃色の線で推定境界線とオルソ画像を統合した。更に図-8と図-9を統合し、用地取得範囲と境界立会範囲を明確化した。これを用いることで立会日の計画や人員配置の計画を立案し、実行したことで急峻な地形かつ竹林や雑草が繁茂していた当該地域で、地権者を伴っての境界立会を安全にかつ短期間で行うという課題を解決することが可能となった。

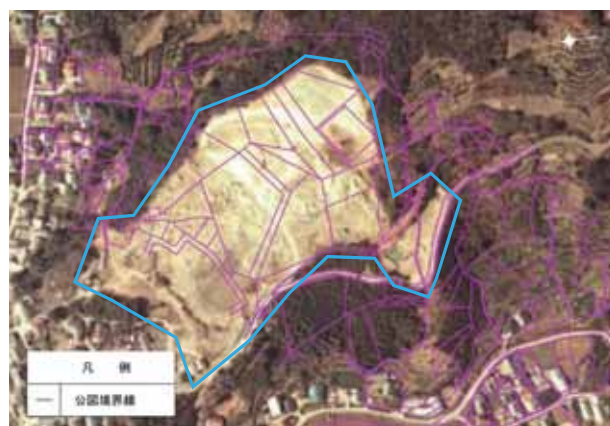
図-10 1970年代の画像と統合した公園連続図

現在の地形との比較に上述の画像を国土地理院から取得し、見やすい桃色の線で推定境界線と画像を統合した。今回作成したオルソ画像と同じようにきれいに統合できていることが分かる。しかし、上述の画像と平面図を統合してみたところ、図-10で示す水色の線で囲った箇所の地形が大きく変わっていた。上述の範囲の地表が露出している箇所は1970年代に近隣の造成用に土砂を掘削搬出していた模様である。現在の地形図と比較してみたところ、近年現地は土捨て場となり大量の土砂が搬入され大きく地形が変わっていることが分かった。通常、境界線は地形に沿って決められていることが多いが当時決められた境界位置は地形が大きく変わったことにより現在の地形と合致しない。したがって、現在の盛土された地形を推定境界線として伐採ルート選定の参考にできないことが判明し、それをもとに伐採ルートを選定した。なおこの資料は境界立会を行う上で現地の状況を地権者へ説明する際に大いに貢献した。

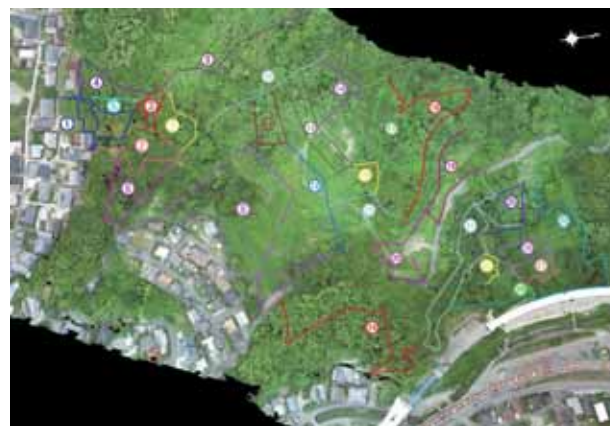
(1)～(3)のデータを精査し、伐採ルートを効率的に作業できるよう選定した。結果として、作業期間とコストを当初の想定より削減することができた。また同ルートで境界立会を行ったことで地権者の安全を保つことができた。なお協議の結果、作業量の算出は図-11に示すように境界立会後の境界観測にて計測した境界点間の距離を各路線に色分けして計上することとした。

図-11 伐採作業の実際のルート  
(各ルートごとに色と番号を作図)

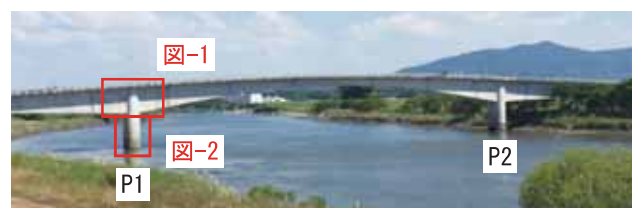
写真-1 小島橋全景（下流側より望む）

写真-1に示す小島橋は、1巡目定期点検（2016年）で判定区分Ⅱと診断されており、その劣化要因の特定と将来的な橋梁の健全性を評価することを目的として詳細調査箇所を提案し実施したものであり、ここに報告する。

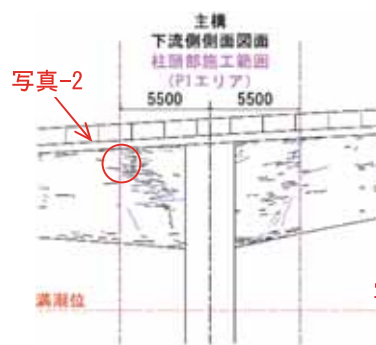
図-1 P1エリア主構の損傷図（抜粋）

図-1に示すように、既往設計図から橋脚中心の前後5.5m範囲を柱頭部施工範囲と設定し、各部材の損傷図を作成した。主構及び橋脚に著しく生じるひび割れについて、損傷概要を以下に述べる。

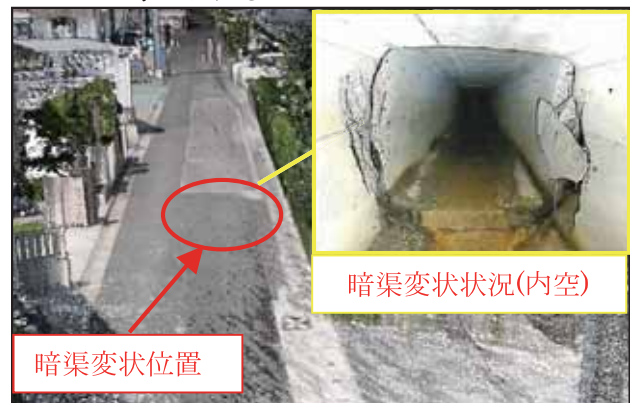
図-3 暗渠構造物の変状位置と地上位置

今回の計測において、標定点を地上のみに設置した場合でも概ねの精度で点群取得が行えたのは、図-3に示すようなボックス内部の大きな変状や、設置した木杭などによる三次元的な特徴点があったこと、地上に設置した標定点の内、流末位置の1点は道路から河川に降りた位置に設置したことなどの要因により点群マッチングの精度が高くなったためと考えられる。

SLAMスキャナーは、周辺の情報を取得するセンサーと、移動量を取得するセンサーから構成される。点群のマッチングは、Lidarにより観測した点群データを重ね合わせる際に、それぞれの点群データに共通する特徴を見つけることにより行われる。この共通する特徴とは、レーザーによる点群観測上の特徴であるため、色彩等の平面的特徴ではなく、物体の形状といった三次元的特徴のことである。SLAMは、このマッチングによる誤差が最小となるよう自己位置を推定しながらマッピングを行う技術である。

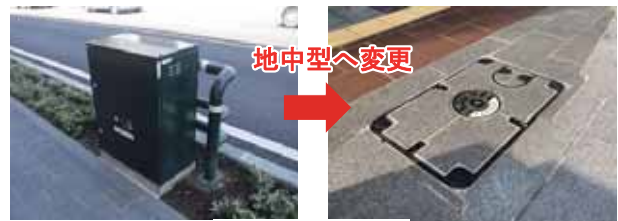
図-8 LBからLHHへの変更

- ・ 引込件数 6 件/基 → 4 件/基
- ・ 引込延長 50m 程度 → 15m 程度

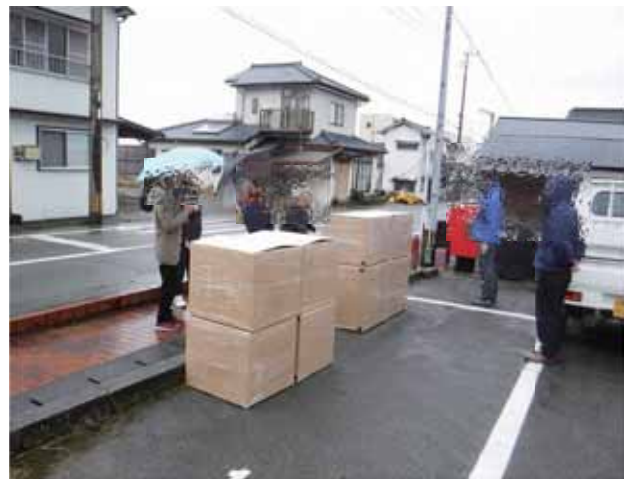
写真-9 民地内へ設置する地上機器の住民説明

配置箇所については、可能な限り公共用地を優先して検討したが、公共用地内での配置ができない箇所は、写真-9のように土地の所有者や利用者に地上機器の必要性等を説明し、実寸大の模型を用いた立会により承諾を得たうえで設置位置を決定した。最終的には、用地買収を行い、地上機器を設置する。

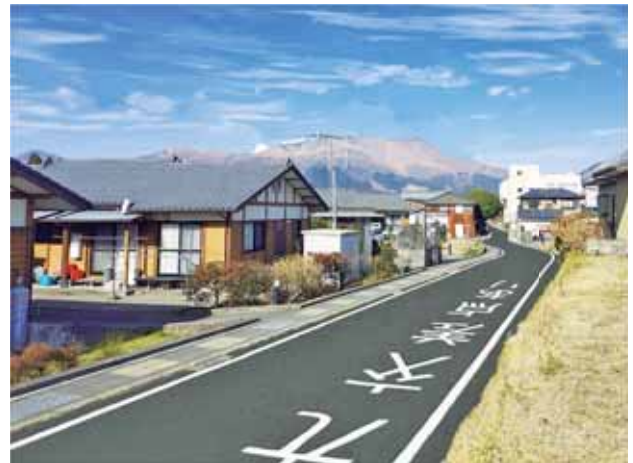
写真-10 無電柱化の完了イメージ

無電柱化の完了イメージを写真-10に示しているが、電柱、及び電線等が見えないことで阿蘇五岳の自然と調和した開放的で良好な景観形成が実現される。また、災害時における電柱倒壊による交通の寸断等が発生することがなく、高森駅周辺の再開発とともに、災害に強い地域が形成され、創造的復興の一役を担うことが期待できる。

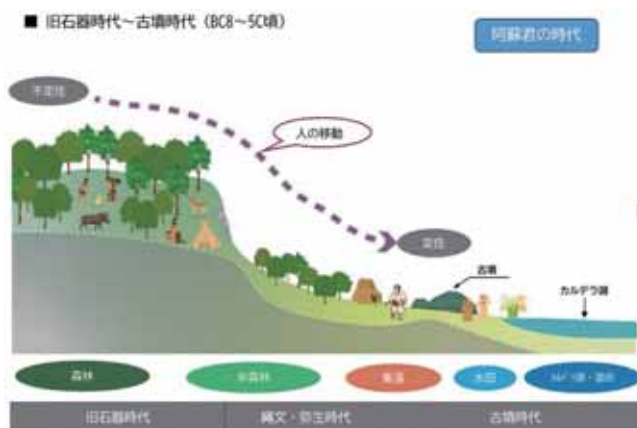
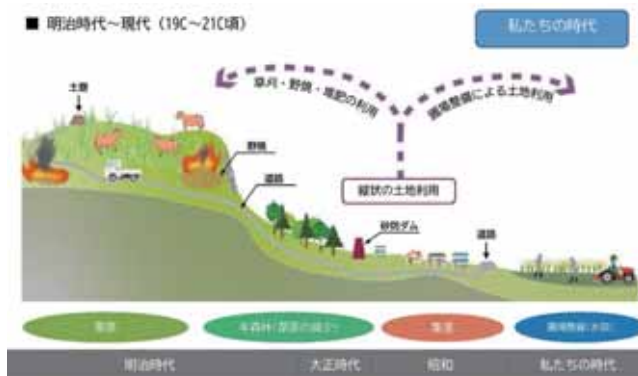
図-3 縦状土地利用形成の変遷図（阿蘇君の時代）

阿蘇君の時代、人々は急峻な崖を降りてカルデラ床へと移動し、稲作や放牧による新たな定住生活を始め、やがて古墳群を作る力を獲得した。この時、築かれた基盤が、現代へと受け継がれている。縦状土地利用形成の変遷図を図-3及び図-4に示す。

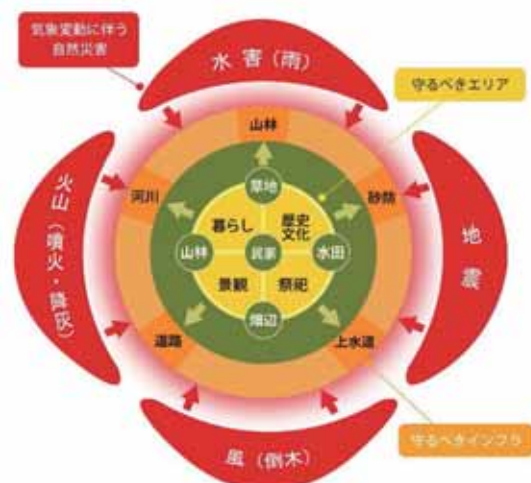
図-5 防災・インフラと「くらし」の関係図

将来、気象変動に伴う自然災害の発生が想定され、土砂災害、洪水浸水等により、阿蘇カルデラ内に住む人々の暮らしや生業に甚大な影響を与える恐れがある。守るべきものは何かを検討する中で、防災・インフラと「くらし」の関係を表す1つのイメージ（図-5）を考案した。気象変動に伴う自然災害から守るべきインフラとして、生業を支える道路・河川・山林・上水道等の社会インフラがあり、中央に守るべき暮らし・景観・祭祀・歴史文化がある。

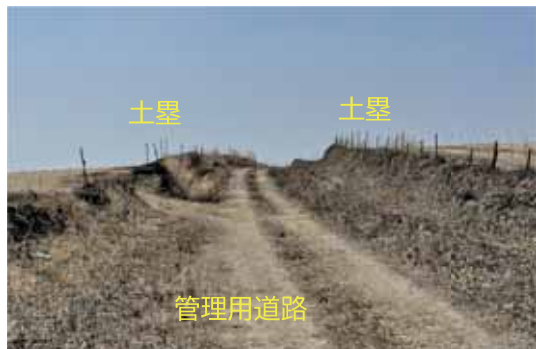
写真-1 土塁及び管理用道路

阿蘇カルデラ壁を囲む形で広がる山林・草原に伝統的な施設構造の土塁と築堤防火帯が存在する。土塁(写真-1)は地山の一部を残した高さ1.5m程度の施設で集落の境界を示している。土塁を牛が乗り越えるのは難しく、阿蘇カルデラ全体で150km以上あると言われている。また、先人は盛土による築堤防火帯を設けることで、延焼からくらしを守ってきた。この伝統的な施設を砂防事業に採り入れ、防災・景観整備事業の活用展開と生業の維持を目指す。
