# 第10回 技術発表会

## 論文集

一般社団法人 熊本県測量設計コンサルタンツ協会

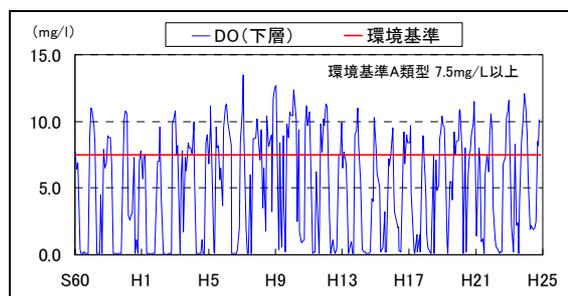
図-2 DO（下層）の経年変化図

ている。環境基準の達成状況は、昭和60年から平成24年までの経年変化をみると、大腸菌群数及び貯水池下層の溶存酸素（DO）濃度が基準を超過する傾向にある。（図-2、3）DO濃度の低い貧酸素水層は、成層期の夏に底上1～2mの最下層部で発生し、深層曝気装置の効果が及ばない部分であると考えられる。大腸菌群数は、有機物濃度が低いことから、ふん便汚染ではなく、自然由来の細菌であると考えられる。

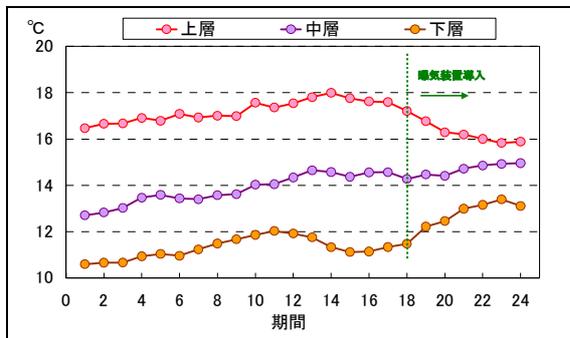
図-4 水温の移動平均変化図

（図-4）しかし、平成22年以降、氷川ダム再開発事業（堤体嵩上げ）により貯水容量及び湛水面積が増

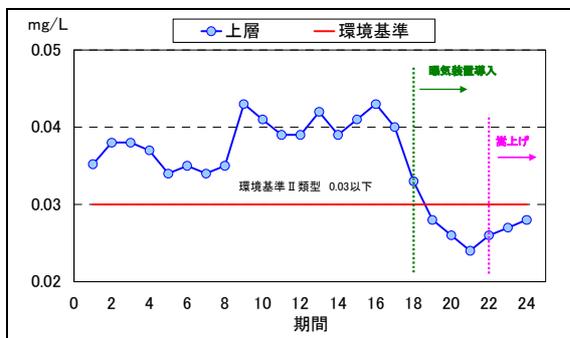
図-5 全リンの移動平均変化図

加し、従来陸域であった箇所の水没による、一時的な水質悪化がみられた。全リンの5ヵ年移動平均値の傾向をみると、平成22年を含む期間22以降、栄養塩類の一つであるリンが上層において増加傾向にあり、今後の動向に注意する必要がある。(図-5)

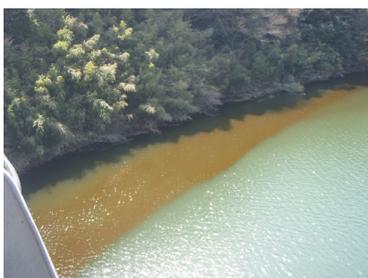
写真-1 淡水赤潮発生状況

氷川ダムでは、夏季のアオコ（原因種：藍藻類）が問題となっていたが、曝気装置の導入後、発生は抑制されている。しかし、近年は冬季に淡水赤潮（原因種：渦鞭毛藻類）の発生が頻発している。氷川ダムにおける淡水赤潮の発生機構は、例年の発生傾向から、栄養塩類のうち特にリンとの関係性が高いと考えられるが、依然として未解明な部分が多く、今後の動向に注意が必要である。(写真-1) また、出水時や渇水期において、緑藻類による「水の華」(原因種：緑藻類)の発生も増えている。出水時は栄養塩類の流入による一時的な富栄養化、渇水期は流入量の減少と貯水池の回転率の低下による一時的な水質悪化が要因と考えられる。なお、藍藻類によるアオコと区別するため、緑藻類による着色現象を「水の華」としている。(写真-2)

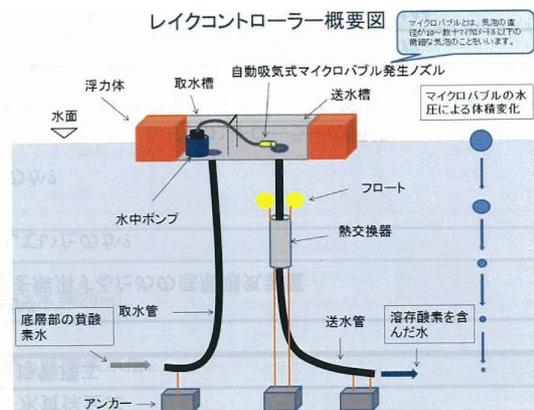
図-6 レイクコントローラー概要図

水質改善対策として、株式会社ネイチャー及び國富株式会社と共同で、ダム湖等で発生する貧酸素水層の解消を目的とした水質改善装置（レイクコントローラー）を開発した。レイクコントローラーは、底層曝気を低コスト、省エネルギーで行う装置である。構造は、自動吸気式マイクロバブル発生装置、取水管及び送水管、取水層及び送水層を持つ浮力体、熱交換機からなる。(図-6)

水中ポンプで貧酸素水層の水を揚水し、送水管の吐出口に設置したノズルから自動的に空気を取り込み、マイクロバブルを発生させる。取水層では揚水時に湖面より水位が低くなるため、上向きの力が働き深層水が上昇する。逆に送水層では湖面より水位が高くなるため、下向きの力が働きマイクロバブルを含んだ深層水が下降する。このように水頭差を利用した取水・送水システムであるため、揚力の小さいポンプで揚水可能であり、従来の曝気装置に比べて省エネルギーである。レイクコントローラーは、国土交通省の新技术活用システム（NETIS）に登録が完了し、今後、ダムへの導入に向けた検討を行う予定である。

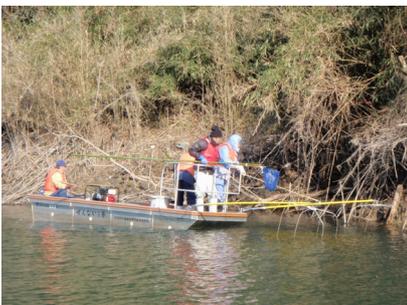
写真-4 電気ショックカーポート

貯水池の外来魚の生態を確認するため、氷川漁業協同組合の主動による魚類調査を平成24年1月に実施した。調査では、技術支援として、捕獲地点の選定や、捕獲作業及び捕獲魚の同定・計測を行った。今回の調査では、電気ショックカーポート（電圧500～600V）を用いて、魚類を感電麻痺させ、外来魚のみを選択的に捕獲した。（写真-4）産卵場調査の結果を基に、ブラックバスの生息が予測される地点を中心に調査を行った結果、ブラックバス16匹、ブルーギル17匹の捕獲に成功した。（写真-5）在来魚は、しばらくすると回復して泳ぎ出すため、電気ショックカーポートは、外来魚の選択的捕獲に非常に有効であることがわかった。

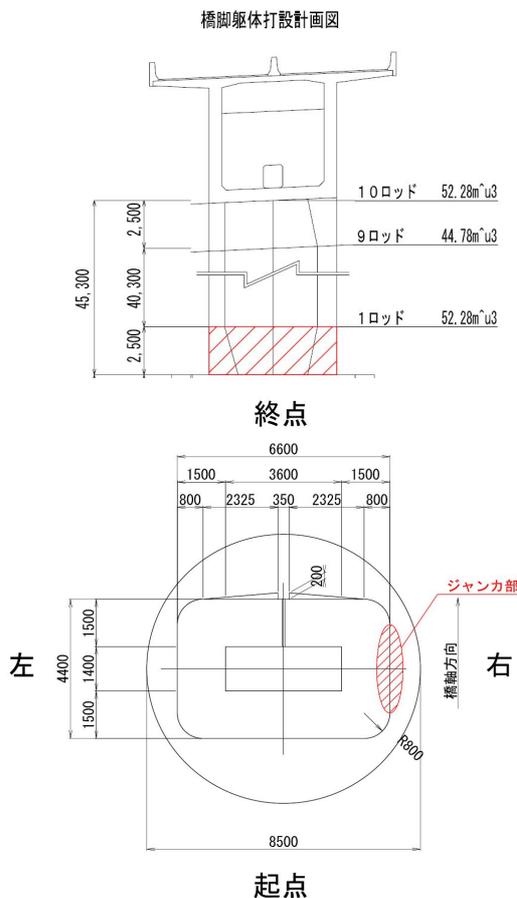
図-1 橋脚躯体打設計画・不具合箇所

施工会社から図-1（高さ45.3m，躯体幅4.4m×6.6m：中空形式）に示す施工中の橋脚施工において、橋脚柱部の初回打設箇所（1ロッド部右側）に不具合が発生した。その不具合部の調査・診断の依頼を受けた。

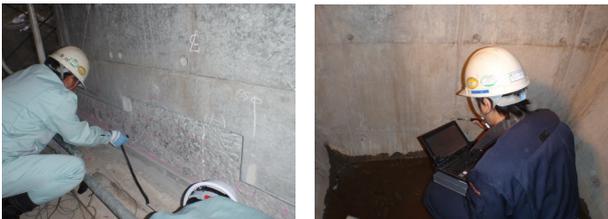
写真-1 (左：ジャンカ部外側・内部打撃点)

これらの弾性波速度の性質等を利用した。以下に写真-1 に調査状況を示す。

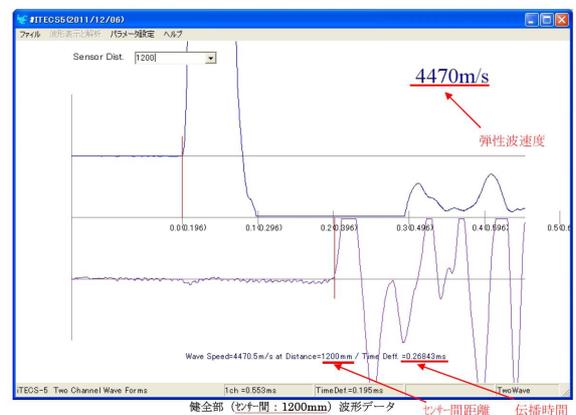
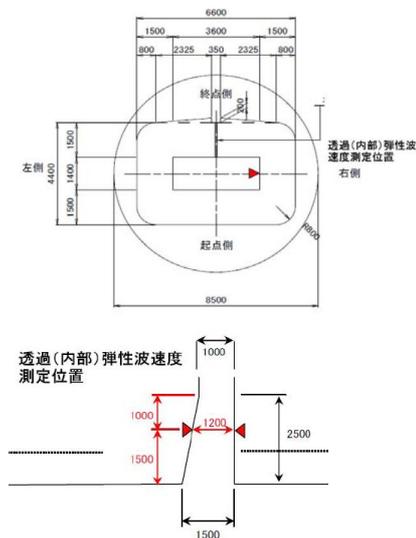
図-4 健全部透過弾性波速度測定箇所図

図-4 の要領で弾性波速度を測定した。そのときの弾性波速度を示す。

健全部弾性波速度  $V_p$  は 4470m/s を得た。よって基準透過弾性波速度とした。

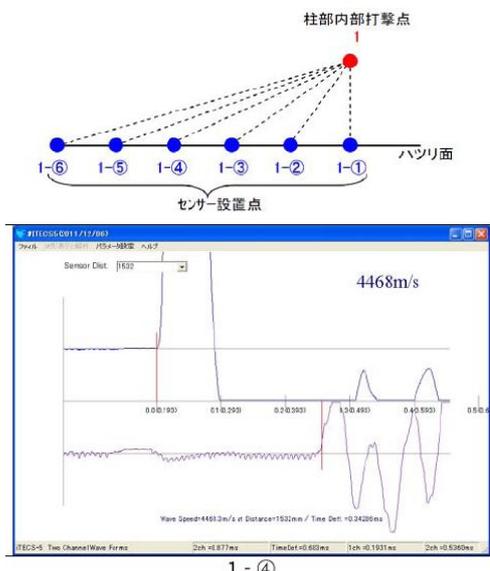
図-5 1ライン測定波形測定図(1-④)

上記の要領で橋脚基部ジャンカ部の透過弾性波速度を測定した。参考に1ライン箇所の測定結果の波形を示し、すべての測定結果一覧表を示す。

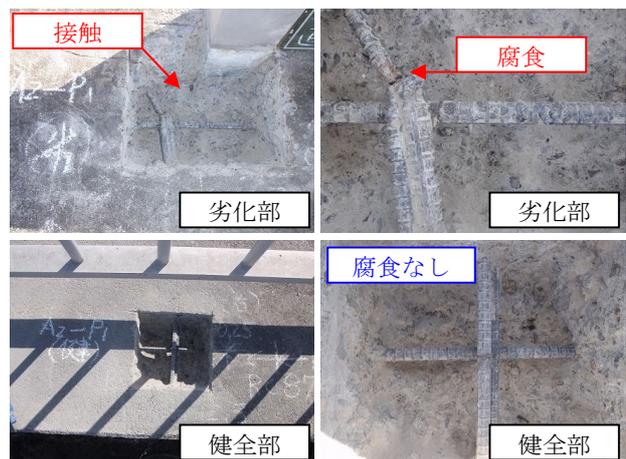
写真-2 はつり調査写真

鉄筋の腐食状況は表-2に示す通りであった。また、写真-2にはつり調査写真を示す。

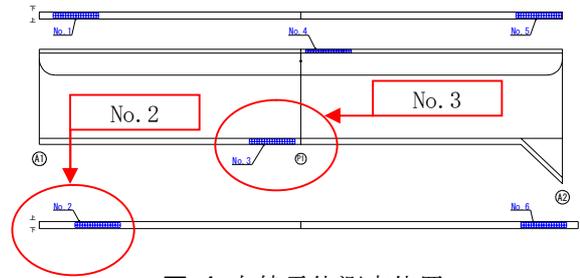
図-4 自然電位測定位置

化試験でも純被りを超えて中性化が進行していることが確認されているため、健全部においても鉄筋が腐食している可能性が考えられる。そのため、自然電位測定による腐食状況判定を図-4に示す6箇所を実施した。

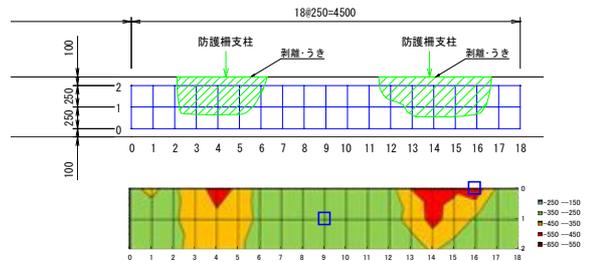
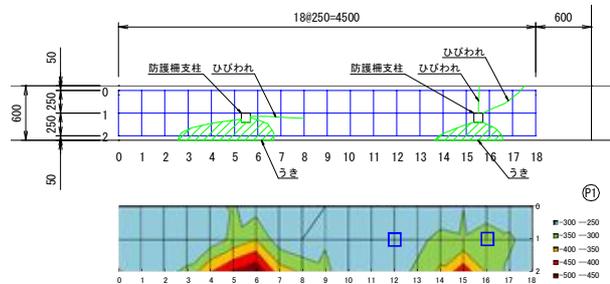
図-5 自然電位分布図

a) No.2 (A1車道側地覆側面)

b) No.3 (P1車道側地覆上面)

測定結果は、全6測点において防護柵支柱付近に高い電位差を確認した。また、目視点検で確認した剥離やうき、ひびわれの損傷箇所とほぼ一致している。地覆鉄筋の腐食は、中性化や塩害などの複数の劣化要因により生じていると考えられるが、特に防護柵支柱部の損傷を受けている箇所は劣化因子が侵入しやすくなり、鉄筋の腐食が進行していると判断される。

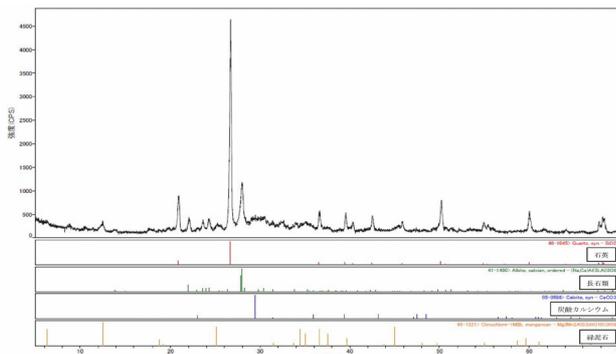
図-6 健全部 粉末X線解析試験 同定結果

健全部では、石英が最も強く検出され、次いで長石類が検出された。他に緑泥石が僅かに検出されたが、これらは骨材に由来するものである。セメント由来とされる炭酸カルシウムは強く検出されなかった。一方、劣化部では、石英や長石類の骨材由来の鉱物も検出されたが、特徴的に水酸化アルミニウム(バイヤーライトやギブサイトのアルミナ3水和物)が検出された。これは、採取された試料が層状の白色片の形態であったこととも一致している(写真-3参照)。粉末X線回折試験の同定結果を表-6、図-6及び図-7にそれぞれ示す。

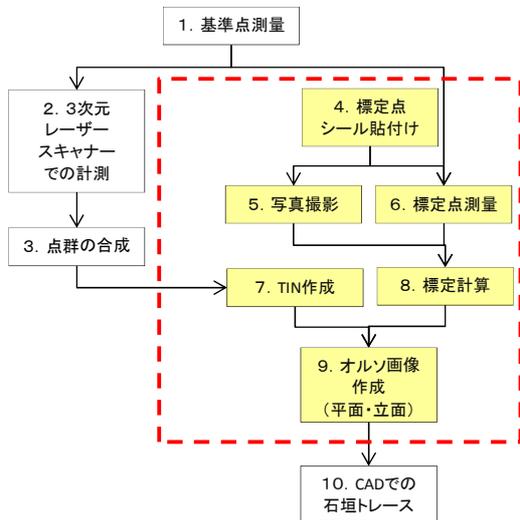
図-5 作業フロー

今回の業務で新たに追加した作業を赤枠で示している。

これにより、スキャナー計測班、写真班、測量班が作業を並行して進めることが可能となり、工期の短縮を実現できた。

※赤枠内は今回の業務で追加した作業項目

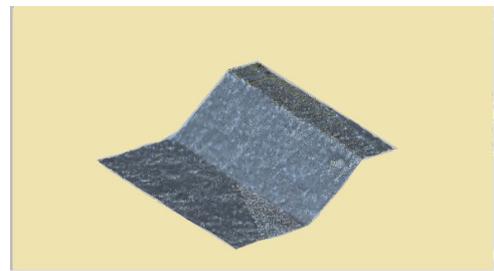
図-7 TIN作成

レーザースキャナーで取得した点群を元にTIN(不正三角形網)を作成する

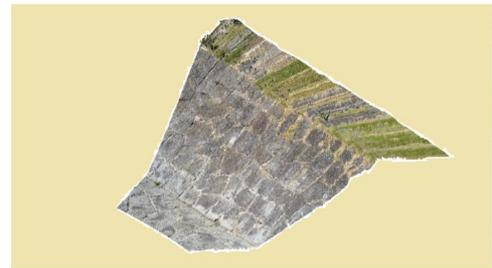
図-8 オルソ画像作成

TINと標定計算済みのデジタル写真を重ねて、平面図、立面図のオルソ画像を作成。

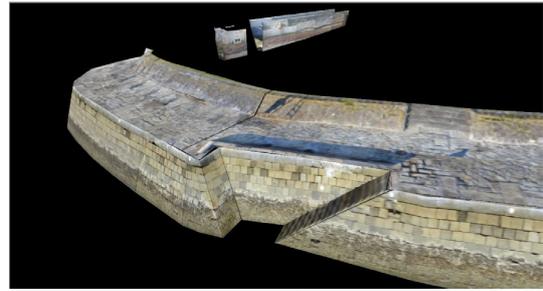
図-10 3次元モデルのイメージ

今回は施設の破損・修理等の履歴を視覚的に管理することを目的としているので、形状の微妙な変化まで再現する必要はない。点群を外周線のみ残し、外周線のみ点群でTINを作成し、写真をテクスチャとしてTINに貼付した。これにより、PCのメモリ消費の削減され、操作を軽快に行うことができるようになった。

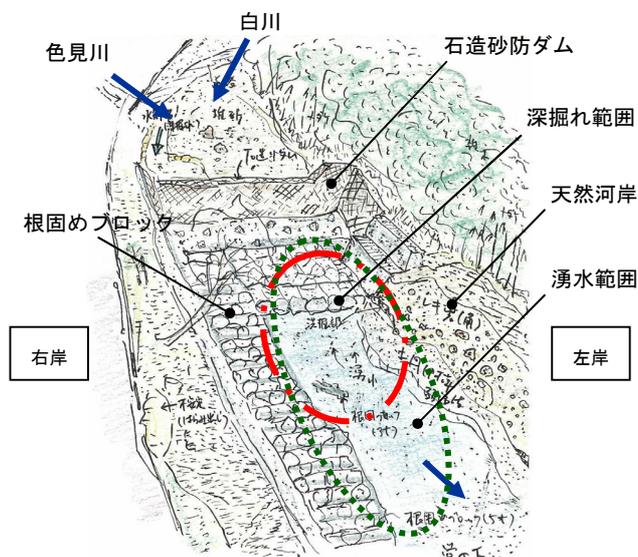
図-2 対象箇所スケッチ図

対象箇所は、図-2に示す白川と色見川の二川合流部の石造砂防ダムの直下流にあたる。同ダムの水叩き部と河床の比高差は約4.0mで、この地点が流勢の影響で大きく深掘れを招き、5tの根固ブロックが河床部と右岸側の既設護岸工の前面に施されている。

しかし、同ブロックは凹凸状の形状であるため、上流から流れ込むゴミや流木等が詰まり易く、環境・景観面での悪化が見られた。また、繰返される流勢の直撃を受け同ブロック天端が大きく変形し、河床深掘れの範囲拡大と右岸側護岸への影響が懸念された。ここで、現地状況を整理すると①安全・安心については、深掘れ対策、②環境・景観については、ゴミ詰りの解消、③湧水については現状湧水が確保できる対策工の立案が必要と判断した。

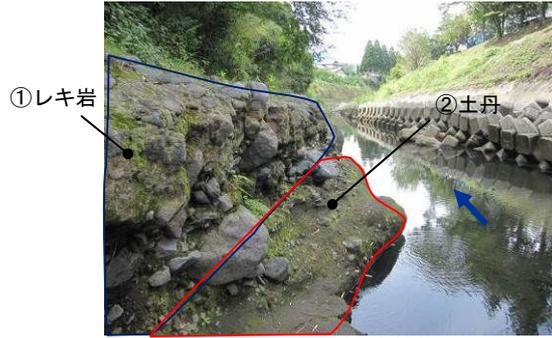
写真-1 左岸側地質状況

左岸側の天然河岸は景観的に評価でき、また小規模のオーバーハングした空洞部には、カワセミが飛来する等の環境を有している。したがって、同河岸の洗掘の影響の有無を把握評価する目的で概査を実施した。結果として、写真-1に示した①上層部はレキ岩、②下層部は土丹（弱熔結）と確認。①の強度は20～30kg/cm<sup>2</sup>、②の強度は10～15kg/cm<sup>2</sup>と想定した。

以上より、左岸側は比較的硬い天然護岸であり、これまで大きな洗掘等を受けていないことから、石材等で覆う対策工は必要でないと判断した。

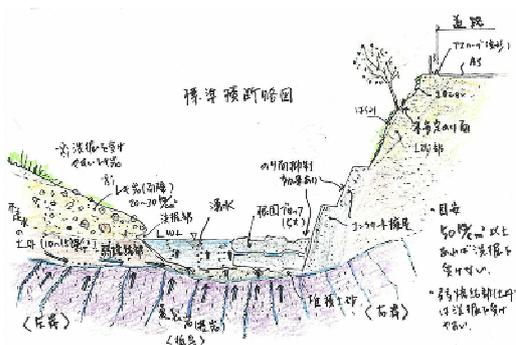
図-3 湧水状況イメージ図

河床部から湧き出す湧水量については、別途地質調査業務においても、1~2t/分と予想されているが時期による湧水量の変化も考えられることから、下流側の床固工越流部の断面から湧水量を測定し0.03 m<sup>3</sup>/s (1.8t/分)の結果を得た。この結果から、対象箇所からの湧水量は0.03m<sup>3</sup>/s(1.8t/分)が妥当と判断した。なお湧水のメカニズムについては、地質専門家の意見を参考に図-3に示した河床の亀裂岩からの湧水として想定した。

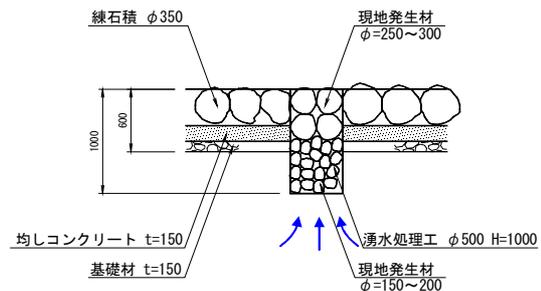
図-6 湧水処理工断面図

深掘れを抑制し湧水を確保する対策として、図-6に示す湧水処理工を考案した。同処理工は、φ500の有孔菅に現地石材（上部はφ250~300、下部はφ150~200）を敷詰め、周辺は練石積構造の堅固な工法である。なお、練石積の厚さについては、「河川砂防基準（案）同解説 設計編Ⅱ」より砂防ダムの水叩き厚の経験式より決定した。同処理工の配置は、現地踏査結果及び湧水量調査結果より、2.0㎡に1箇所配置とした。また、環境・景観について、中詰め材に現地石材を使用することにより、翹上してきた魚の棲家となるよう配慮した。

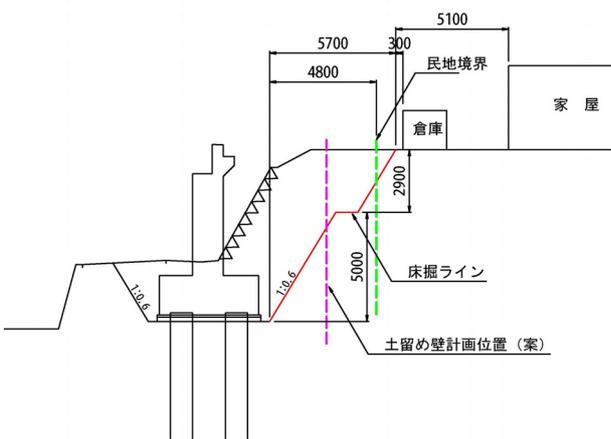
図-1 下部工床掘ライン

橋台フーチング底面から地表面まで約8.0m程度の高低差があり、土質区分が粘性土及び砂質土であるため床掘勾配1：0.6と設定した場合、法面に小段を設ける必要がある。

民家が近接し影響を及ぼさない床掘が必要であり、図-1に示すような床掘では法肩が民地境界に入り込んでしまう。また、法肩が民地内にある倉庫まで0.3mと近接してしまうため、民地への影響を回避するため仮設土留め壁工を採用することとした。

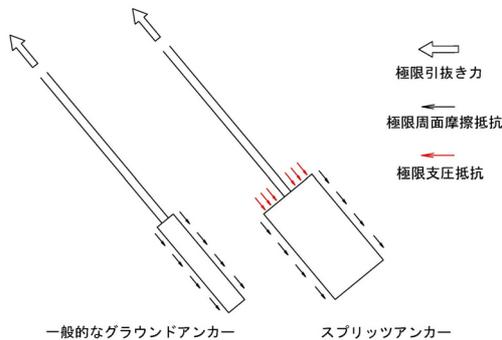
図-2 外力作用の比較

スプリッツアンカー工法を採用する場合、20mm以上の礫が存在している地盤では拡張ビットが破損する可能性がある。さらに施工実績等から、アンカー孔口と地下水位の水頭差が4m程度以上ある場合には別途対策が必要とされる。

外力作用の比較を図-2に示す。

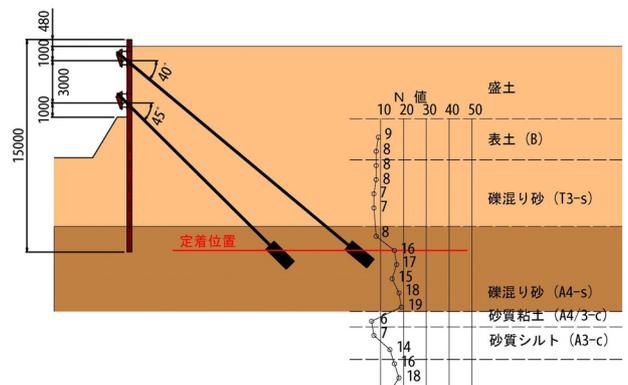
図-4 アンカー体の定着位置

アンカー体の配置位置は2.5D以上の間隔を必要とし、かつ最少土被りが5.0m以上必要である。鉛直方向、水平方向にそれぞれ角度を持たせてアンカーの配置を行う。また、アンカー体及び土留壁の根入れは主働すべり面より深い地盤に定着を行う。アンカー体の定着位置を図-4に示す。

本工事では、鉛直方向に2段、水平方向に5箇所アンカーを設置した。腹起し反力は1段目と2段目でそれぞれ設定を行い、設計アンカー力は1段目、2段目それぞれの最大値を使用した。

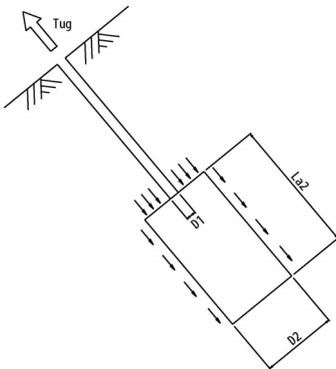
図-5 スプリッツアンカーの諸元

式 (2) より、スプリッツアンカーの極限引抜き力Tugは、アンカー体周面の摩擦抵抗と拡径した断面位置での支圧抵抗の和よりなる。スプリッツアンカーでは軸部で定着を行わないためLa1=0となる。

ここで設計アンカー力は許容引抜き力未満とならなければならない。図-5にスプリッツアンカーの諸元の設定を示す。

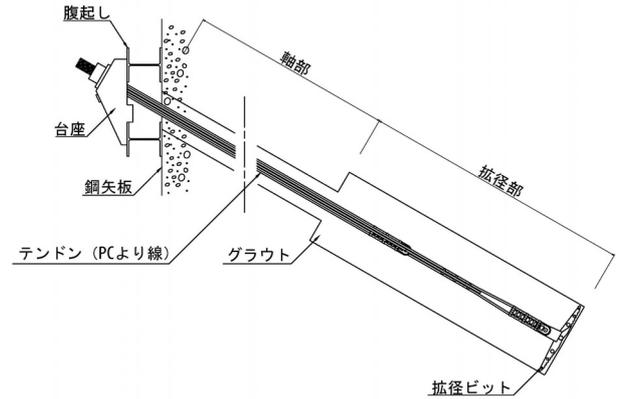
図-6 スプリッツアンカー一般図

スプリッツアンカーは①拡径ビット、②アンカー体、③アンカーテンドン、④グラウトから形成される。スプリッツアンカーの構成を図-6に示す。

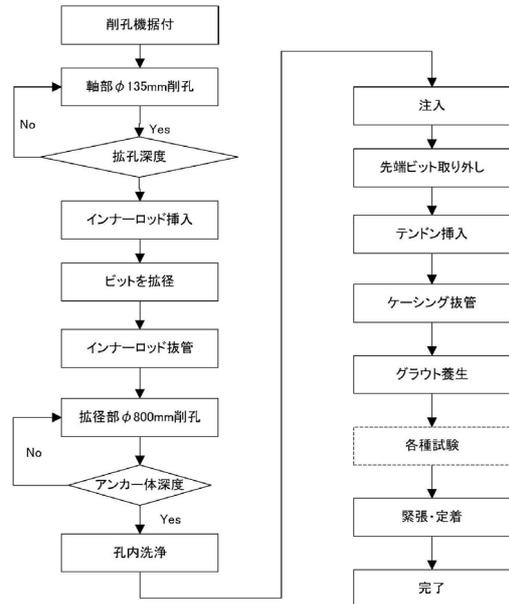
図-7 施工フロー

施工フローを図-7に示す。掘削にはボーリングマシンを用い、ケーシング管の先端に拡径ビットを取り付け拡孔深度まで掘削を行う。拡孔深度まで掘削が完了したら、インナーロッドを挿入し拡径ビットを開き拡径部の削孔を開始する。アンカー体深度まで掘削が完了したら、孔内洗浄を行いテンドンを挿入しグラウト注入を行う。グラウト注入と同時にケーシング管を抜管しグラウト養生を行う。施工状況を写真-1、2、3に示す。

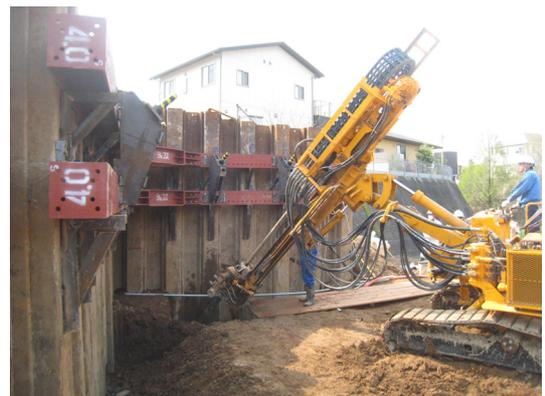
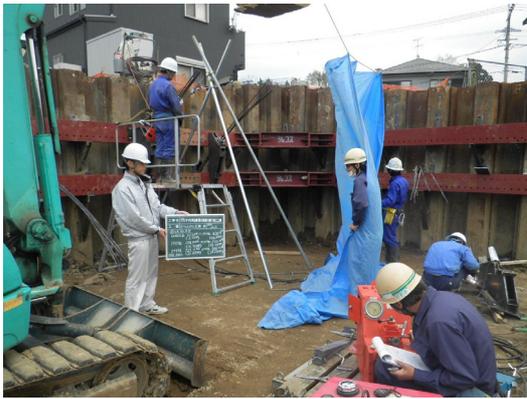
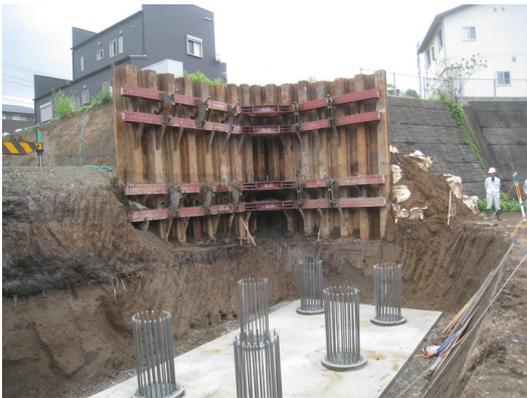
写真-1 機械設置状況 (傾角・水平角の設定)

写真-2 緊張確認状況（プレストレス導入）

写真-3 土留め工完成

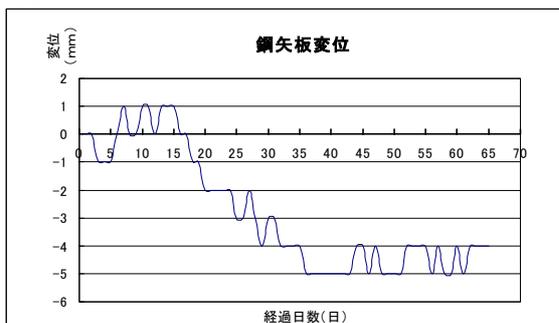
図-8 鋼矢板変位の推移

鋼矢板の観測は、スプリッツアンカーの緊張導入後の値を変位=0mmとして定点観測を行った。

鋼矢板の変位状況を図-8に示す。緊張後15～20日で主働土圧作用方向に微小に変位が生じ、その後、時間の経過とともに変位は大きくなっている。緊張後35～40日では最大変位5mmを記録し、以降前日との変位差は1mmを前後していることから変位は収束したと考えられる。本工事において施工中に問題は発生しなかったため、設計を満足できたと評価する。

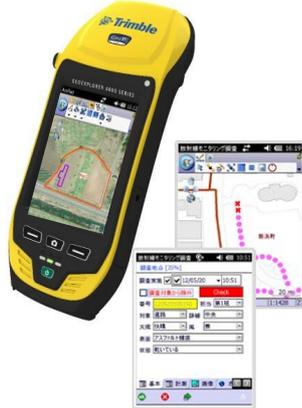
図- 2 使用機器イメージ

GeoExplorer6000XH

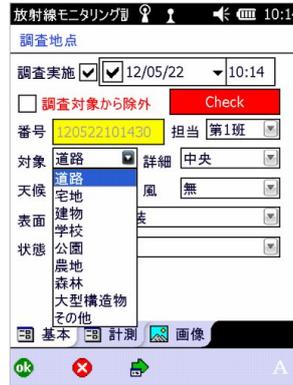
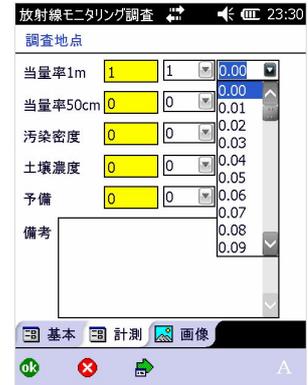
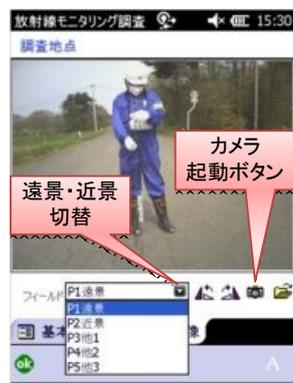
画面イメージを図- 3～図- 5 に示す。入力フォームは、「基本」「計測」「画像」の 3 つのタブで構成し、プルダウンメニュー等でのカスタマイズにより、効率的な情報入力ができるように画面設計を行った。また、本システムでは、調査情報入力画面より PDA 内蔵カメラを起動することで、位置情報と撮影写真ファイルとの関連付けも可能である。

図- 3 「基本」画面

図- 4 「計測」画面

図- 5 「画像」画面

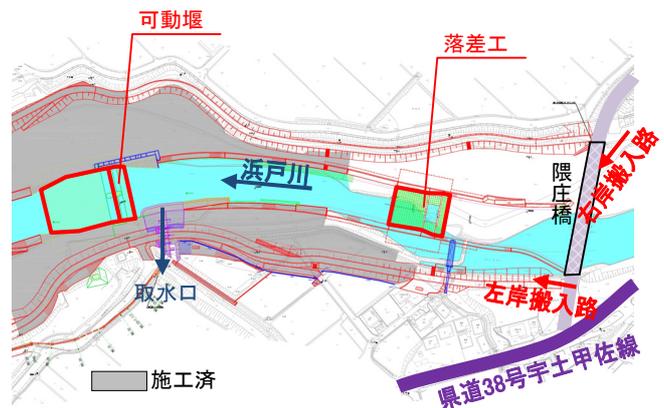
図-4 計画平面図

計画では、わん曲し左岸に寄っているみお筋を約20m河道の中央へ移動した。曲線半径を緩くすることで、わん曲部の定義外となり、低水路内に流れは一樣な流れとなった。また、法線を是正したことにより、左岸の作業スペースも確保することができた。

【計画】  $rc=400m$ ,  $B=35.m$ ,  $\theta=150^\circ$   
 $rc/B=400/35=11.4$   $\theta=150^\circ > 60^\circ$

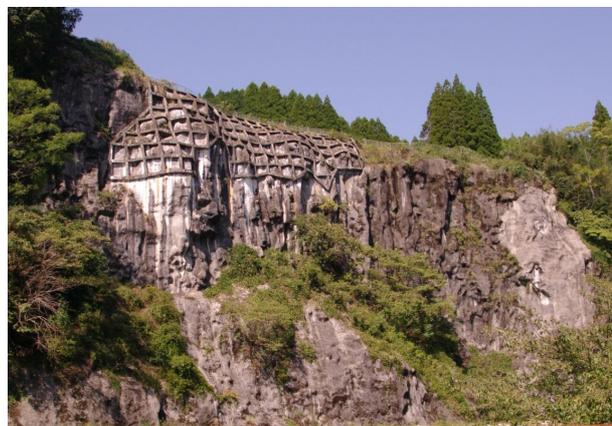
写真-1 調査対象全景

- ・区間延長＝8.4m
- ・最大のり高＝5.0m
- ・傾斜角＝約9.0°（法枠工部：オーバーハング）
- ・モルタル吹付け（老朽化）

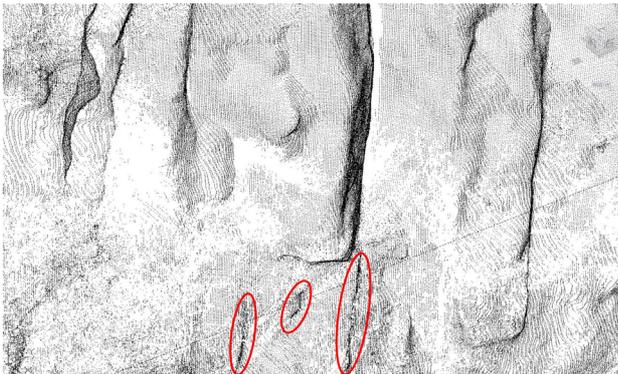
写真-3 表面状況

3Dスキャナーの点群は2mm/20mという密度で計測が可能のため、大きな起伏 (段差クラックなど) を写真-3のように近接目視に近い状態で確認することができた。

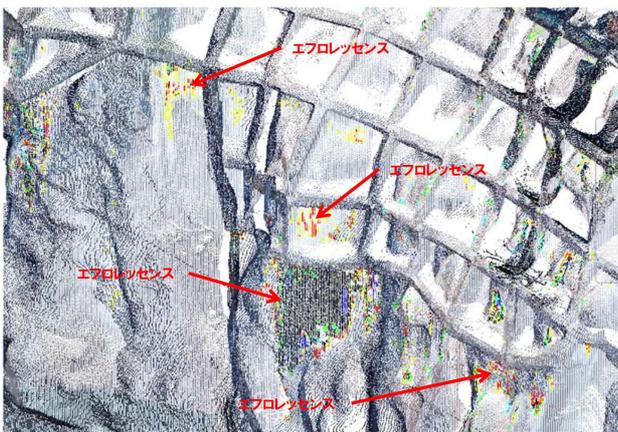
写真-4 エフロレッセンス発生状況

点群データは、レーザーによる計測と同時に現況写真も取得しており、標高データ・座標データと合わせカラーデータを付与されている。今回はエフロレッセンスのカラーデータを解析することにより、写真-4のように目視ではわかりにくい位置の発生状況を確認することができた。

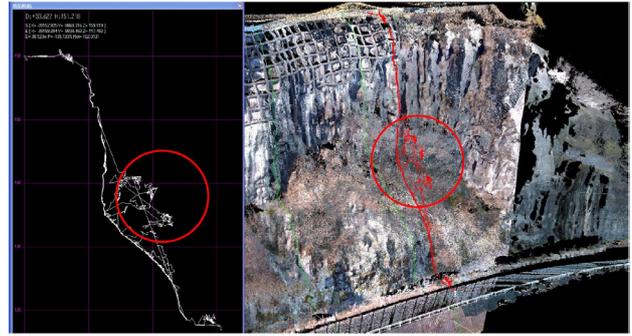
写真-5 3次元データで見る植生状況

写真-5のように、左側の横断面の赤丸内と右側の赤丸内に植生の位置を示した点群がある。植生の位置が正確に把握できる。

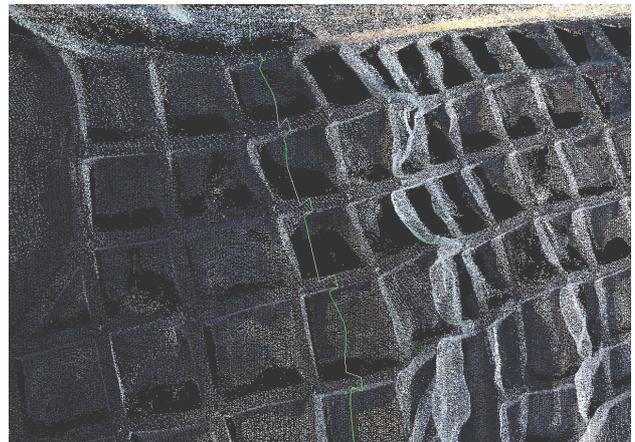
写真-6 法枠工部の横断形状

写真-6のように、目視では確認することのできない法枠工の形状や寸法を把握することができた。

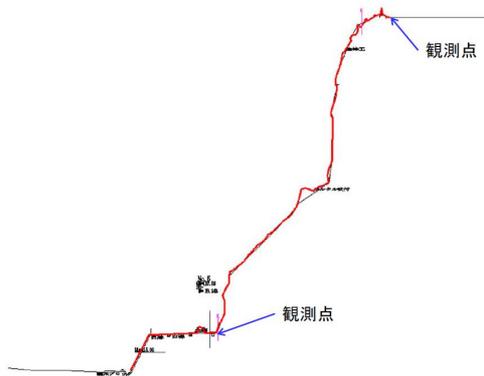
図-1 横断面重ね

図-1のように、計測成果と測量成果の横断面を重ねあわせた結果、観測点での誤差は2mm程度であった。参考図を下記に示す。

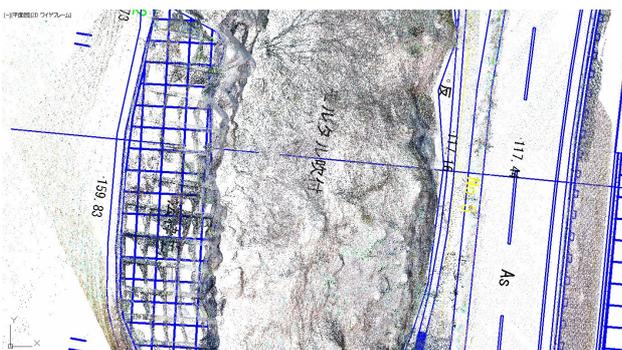
図-2 平面重ね

図-2は、計測成果の点群と測量成果（青）の平面図を重ね合わせた結果である。平面図は横断面とカラーデータを利用し作成される。外側線などはカラーデータを基にする。

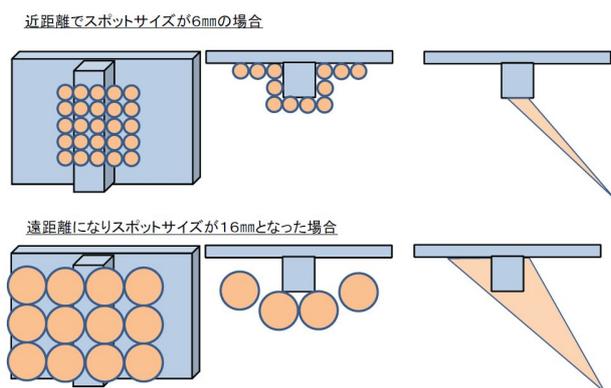
図－3 スポットサイズ解説

今回計測に利用した3Dスキャナーは、パルス方式、スキャンスピード30,000点/秒、計測密度2mm/20mという高性能なものであるが、計測距離の遠い近いによってそのレーザーのビーム幅であるスポットの直径（以下スポットサイズ 図-3参照）が変化することは、他の3Dスキャナーと同様である。これは計測密度を上げることによって

精度は上がるが、対象に当たる角度・距離によってそのスポットサイズは変化しスポット内のどの位置を反射しているかがはっきりとわからない。（機械性能表より スポットサイズ $\leq 6\text{ mm}$ ：1～40m, 16mm/100m）いわゆる、細かい誤差が生まれるということになる。これは、様々な大学や学者により多く議論されている事から、3Dスキャナーは発展途上の技術といえる。このようなスポットサイズの変化への対応や、反射の状況などがはっきりとわかる高精度な3Dレーザースキャナーが、技術革新・進歩によって確実な計測方法が確立した場合、様々な災害現場や維持管理のための調査、詳細設計への活用などに大きく貢献できる。
